令和4年6月13日

LED 小型バックランプ 24V 不具合のお詫び

LED 小型バックランプ 24V の自主改善の実施について

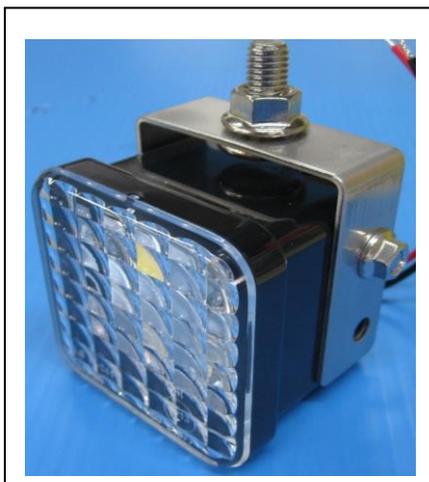
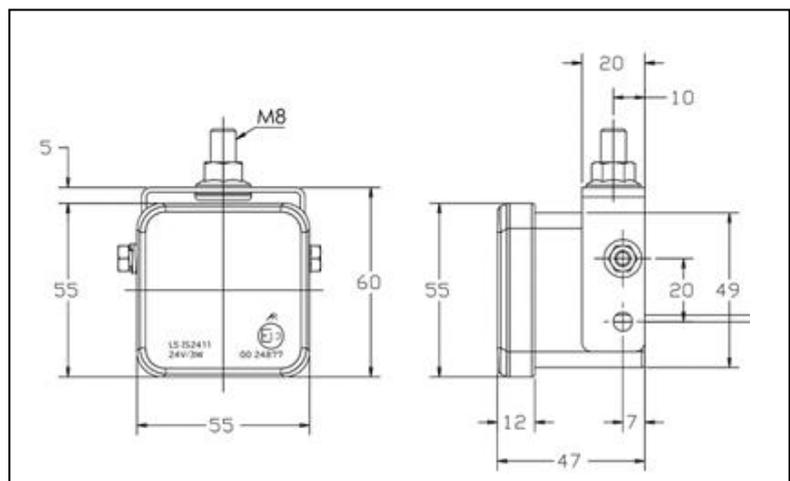
- ・対象の製品名（品番）： LED 小型バックランプ 24V （品番： 9252040 ）
- ・対象品出荷実績： 2020年5月19日 納品分 1,198個
- ・不具合内容： 後退灯（LED式）のLEDチップにおいて、内部配線の接着が不適切なものがあり、接着強度が弱く、使用過程において配線が剥離して後退灯が早期に不灯となるおそれがある。

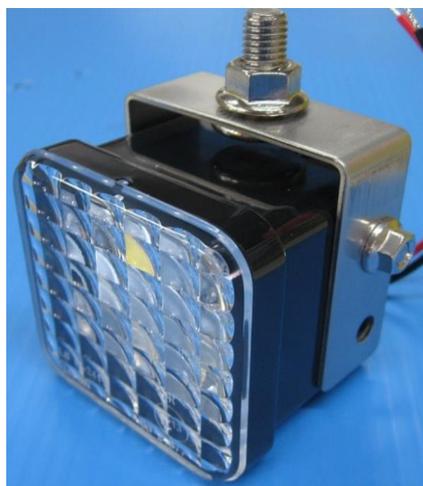
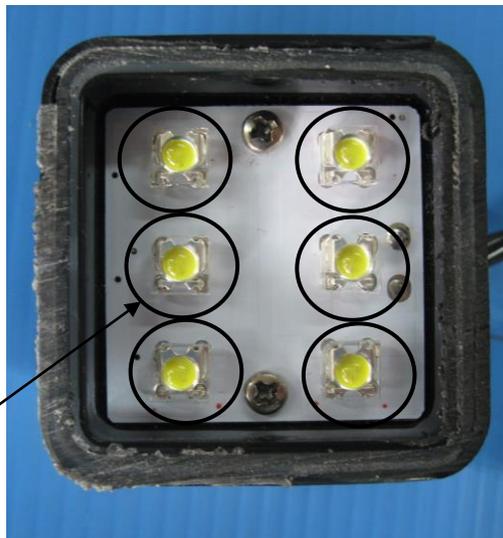
不具合箇所説明図

基準不適合発生箇所 (図○部)

レンズを外した状態 (LED6 灯)

後退灯 (LED 式) の LED チップにおいて、内部配線の接着が不適切なものがあり、接着強度が弱く、使用過程において配線が剥離して後退灯が早期に不灯となるおそれがある。

改善の内容

全数、LED チップ接着部の構造を変更した改善品と交換する。
